# Slutrapport grundbesiktning

2011

Runslingans samfällighetsförening

## Följande har rapporterats av utförande företag i samband med inspektionen 2011:

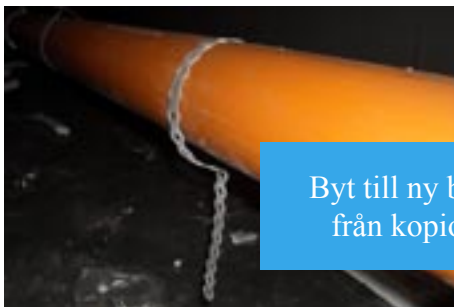
- ⚠ **2–7** Blöt fläck under tryckvattenslang ca. 10 meter från gavel (sett från nr 2). Går ej se varifrån det kommer. Alla rör i plast.

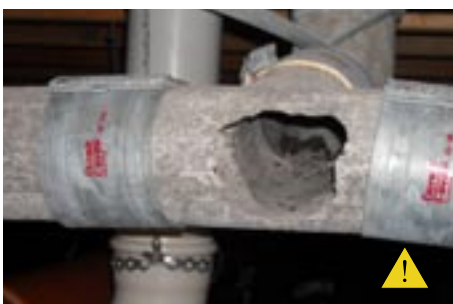
- ⚠ **46–52** Åtta hålbånd utbytta. Ventilationsrör av eternit trasigt vid T-koppling under hus 48, 50. Alla rör i plast. Fotograferat.

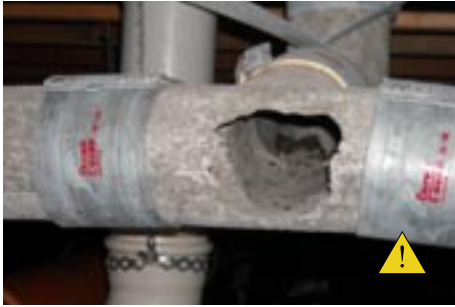
- ⚠ **53–57** Fyra hålbänd utbytta. Alla rör i plast. Ventilationsrör av eternit trasigt vid T-koppling under hus 55.

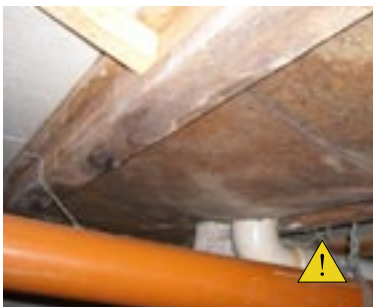
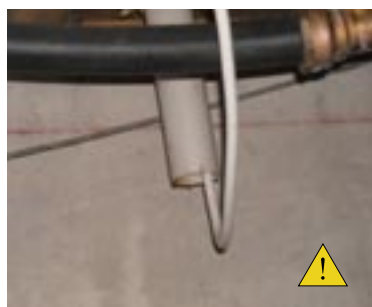
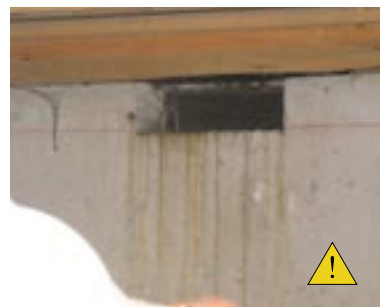
- ⚠ **87–93** Fastsättningsband 4 st. Inga skador. Asfaboard missfärgad hus 89. Kabel upp i varmvattenberedare, har setts på fler ställen i andra längor. Ventilation i gavelvägg hus 93 är tät.

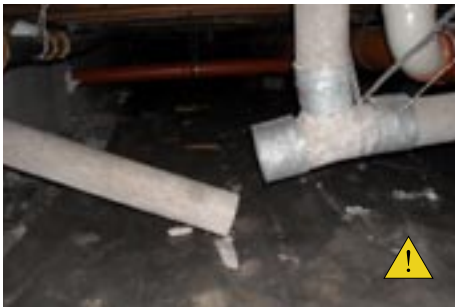
**112–120** Ventilationsrör under hus 115 gått isär, hjälpligt åtgärdat. Fotograferat. Hus 119 har ej lucka, skall ha det.

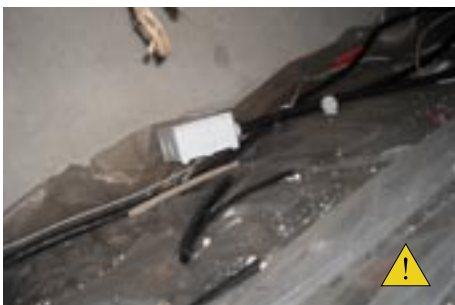
**135–137** Vattendropp från toalettgolv hus 136. Tryckvattenslang oisolerad vid båda gavlarna. Elkopplingsdosa lös på marken. Fotograferad.

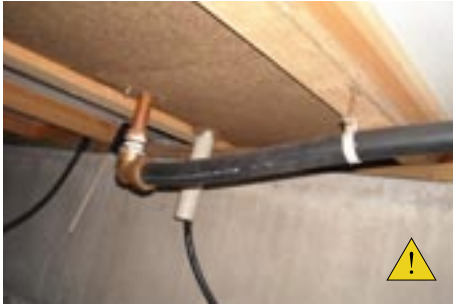
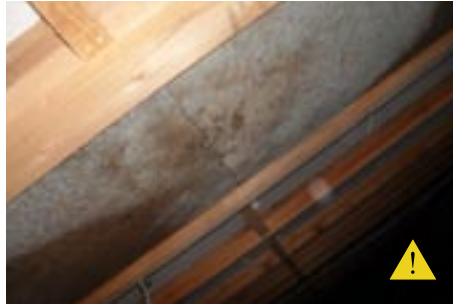
- ⚠ **138–146** Oisolerad vattenslang på inkommande vatten. Vid gaveln under hus 138 misstänkt mögel. Fotograferat. Isolering saknas bitvis under hus 145. Husägaren arbetar med golvet.

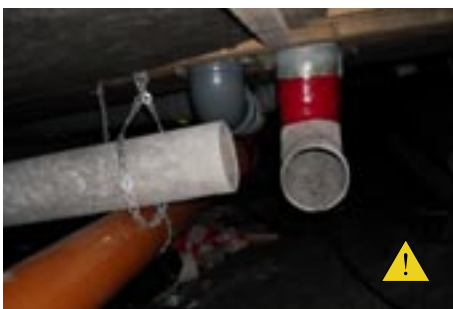
- 
- ⚠ **158–161** Ventilationsrör trasigt under hus 159. Fotograferat.

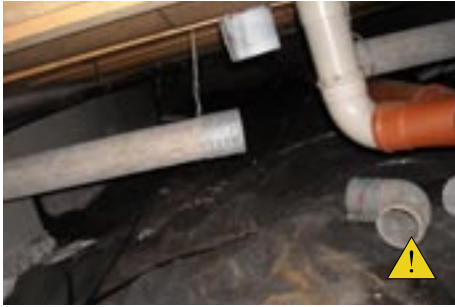
- ! **169–172** Tre st upphängningsband utbytta. Ventilationsrör isärplockat under hus 171. Fotograferat.

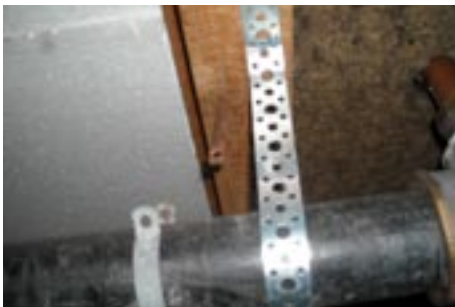
- ! **173–181** Två st hållare för tryckvattenslang av. Åtgärdat. Fotograferat.

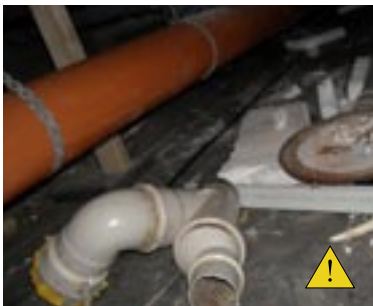
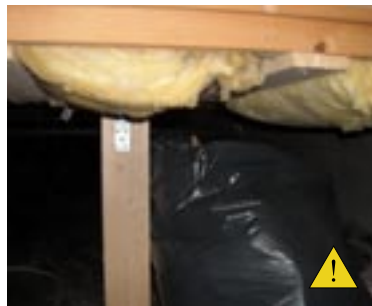
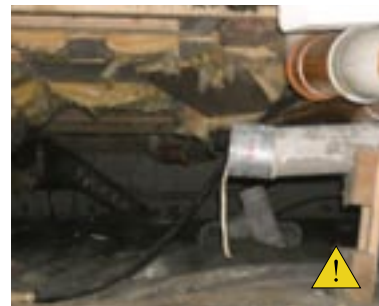
- ! **182–191** Skräp under hus 187. Fotograferat. Specialisolerat golv under 186, synlig isolering – suger åt sig fukt? Fotograferat. Förstärkning på knäckt regel under hus 185. Alarmerande?
